むつ総合病院  
被災状況調査報告書

令和8年3月

株式会社内藤建築事務所 東京事務所

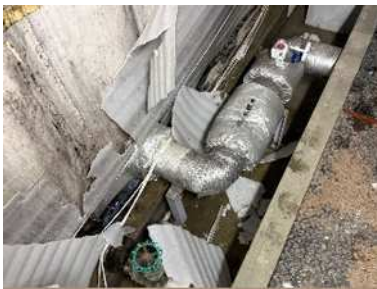
PH階 高置タンク損傷

- ①高架水槽:8階の2基中1基損傷により使用不可
- ②冷却塔
- ③接合部:地下階ボイラー室の床置き設備機器のアンカーボルト破断
- ④その他:経年による老朽機器の更新

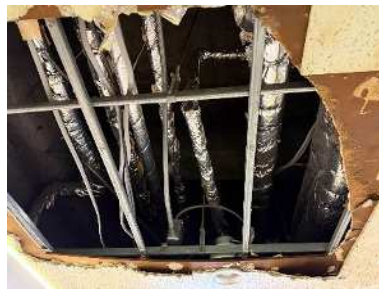
7階 スプリンクラー破損

幸い、人的被害はなかったものの、7階病棟のスプリンクラーの配管が天井内で破損したことにより水漏れが発生し、これにより7階から5階までのほぼ全域が水浸しとなり、加えて、6階病棟廊下の天井落下やエレベーターが停止するなど、多くの建物被害が発生しております。

②スプリンクラー：7階天井内配管補修済み（令和7年12月）

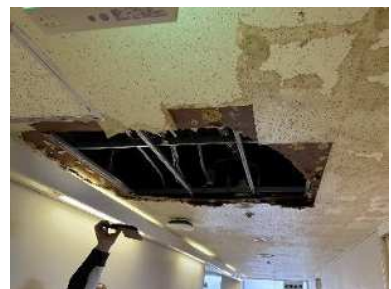
6階 漏水による天井落下

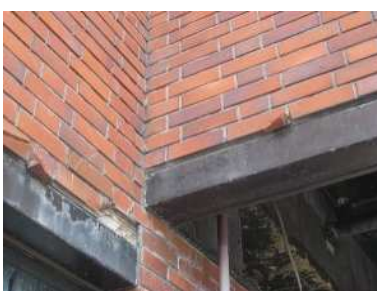
外壁タイル落下

建物外部は、外壁タイルのひび割れや浮きが進展し、その一部が地震により剥離落下等の事象が病院事務局より報告されており、窓ガラス破損なども確認されている。

現地調査においても、1階西側の外部通路では地震後に外壁タイルのひび割れが確認され、更には剥離及び剥落が上階を含め多数の場所にて発生していた。積雪の影響で外部調査対象は限られた中ではあるが、地下1階ドライエリアの外壁直下にはタイルの破片が落下している状況が確認された。

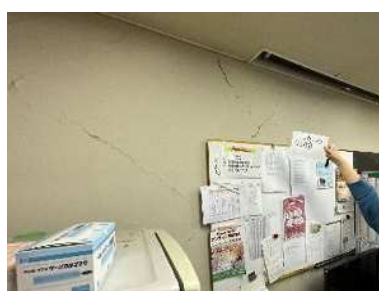
3階 内壁クラック

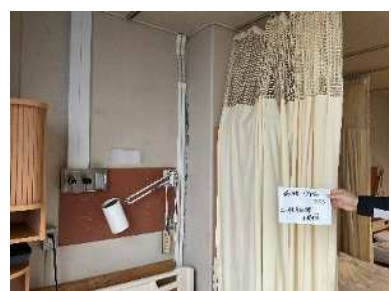
7階 柱躯体損傷

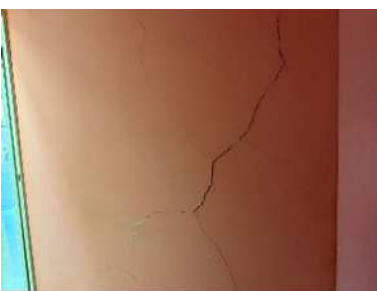
階段室 内壁クラック

詳細なひび割れ発生位置は添付資料 1 に示す。高層部は各階階段室周辺のコア廻り、基壇低層部についても階段室などのコア廻りの壁にせん断ひび割れが集中し、柱部材の曲げひび割れとは対照的な状況であった。

- ・病棟を継続利用するためには、応急復旧として損傷度が比較的高い階段室周辺の耐震壁のせん断ひび割れを重点的にエポキシ樹脂注入等により補修を行い、上下階の避難経路を確保する必要がある。

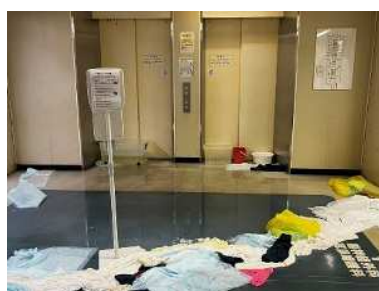
浸水によるエレベーター故障
