むつ総合病院  
被災状況調査報告書

令和8年3月

株式会社内藤建築事務所 東京事務所

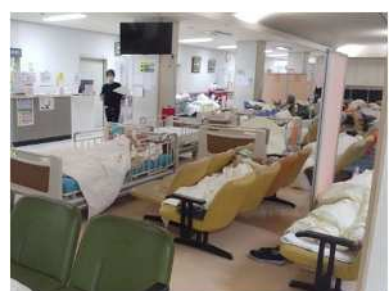
浸水によるエレベーター故障

幸い、人的被害はなかったものの、7階病棟のスプリンクラーの配管が天井内で破損したことにより水漏れが発生し、これにより7階から5階までのほぼ全域が水浸しとなり、加えて、6階病棟廊下の天井落下やエレベーターが停止するなど、多くの建物被害が発生しております。
